## Vandværket

Generelle data			
Lokalitet:	439.V81.00.0111.00		
Navn:	Orana A/S		
Adresse:	Rynkebyvej 243, 5350 Rynkeby		
Kontaktperson:	Vandværkspasser Ib Hansen		
Dato for besigtigelse:	28. november 2011 og 19. september 2013		
Indvinding og vandforbrug i 2012			
Indvindingstilladelse:	150.000 m <sup>3</sup> /år. Udløbet d. 1. april 2010, Tilladelsen er adm. forlænget pga. vandplaner i henhold til lov nr. 1519 af 27. marts 2009		
Indvinding	17.049 m <sup>3</sup>		
Vandforbrug	ca. 70-100 m <sup>3</sup> /døgn, heraf ca. 30 m <sup>3</sup> /døgn til forbrugere, resten er produktion og køling. Natforbrug: ikke oplyst. Maks timeforbrug: ikke oplyst		
Vandforbrug på vandværk	400 m <sup>3</sup>		
Leveret til andre vandværker	0		
Modtaget fra andre vandværker	0		
Vandspild	Vurderet til 0-1 %		
Vandforbrug	Type	Antal	Forbrug m <sup>3</sup>
	Parcelhuse	13	
	Etageboliger		
	Landhusholdninger		
	Fritidshuse		
	Landbrugsdrift		
	Gartneridrift

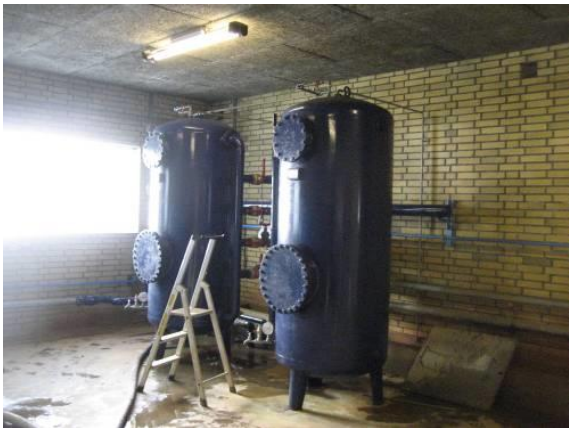
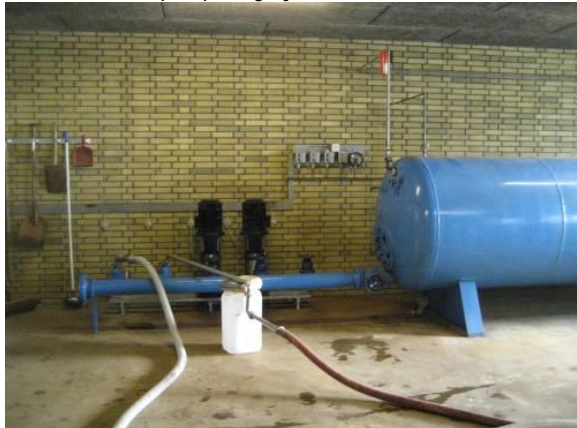
Teknisk anlæg	
Iltningsmetode	Vandet ilttes via trykluft, som tilføres vandværket i en nedgravet rørledning fra produktionen
Filtrering	Dobbeltfiltrering
Antal filtre og type	Lukkede trykfiltere
Filterareal/-kapacitet (total)	10 m <sup>3</sup> /t
Filterskyl metode / hyppighed	Når der er kørt 240 m <sup>3</sup> gennem anlægget foretages en returskylning
Skyllevandsmængde/-kapacitet	Ikke oplyst
Skyllevandsafledning	Der er ingen slambassin. Returskyllevand ledes via regnvandsbassin til den offentlige kloak og videre til recipient.
Rentvandsbeholder	300 m <sup>3</sup> rentvandsbeholder. Der opbevares maksimalt 160 m <sup>3</sup> i tanken
Tilsætningsanlæg	Ingen
Rentvandspumper	2 stk. Grundfos CR32 pumper á 30 m <sup>3</sup> /t
Pumpestyring	Styret af tryk i hydrofor
Afgangstryk	4,0
Foto af filter	Foto af rentvandspumper og hydrofor
