Kerteminde
Kommune

Badevandsprofil

Måle Strand

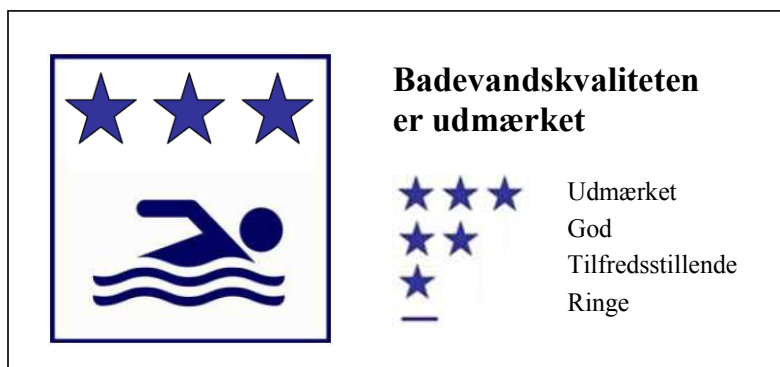
Badevandet er klassificeret som **UDMÆRKET**.

Klassifikationen er foretaget på basis af kontrolprøver af badevandet. Prøverne er fra de 4 forudgående badesæsoner. Strandens klassifikation opdateres hvert år inden badesæsonens start.
