Kerteminde  
Kommune

# Badevandsprofil

Bogensø Strand

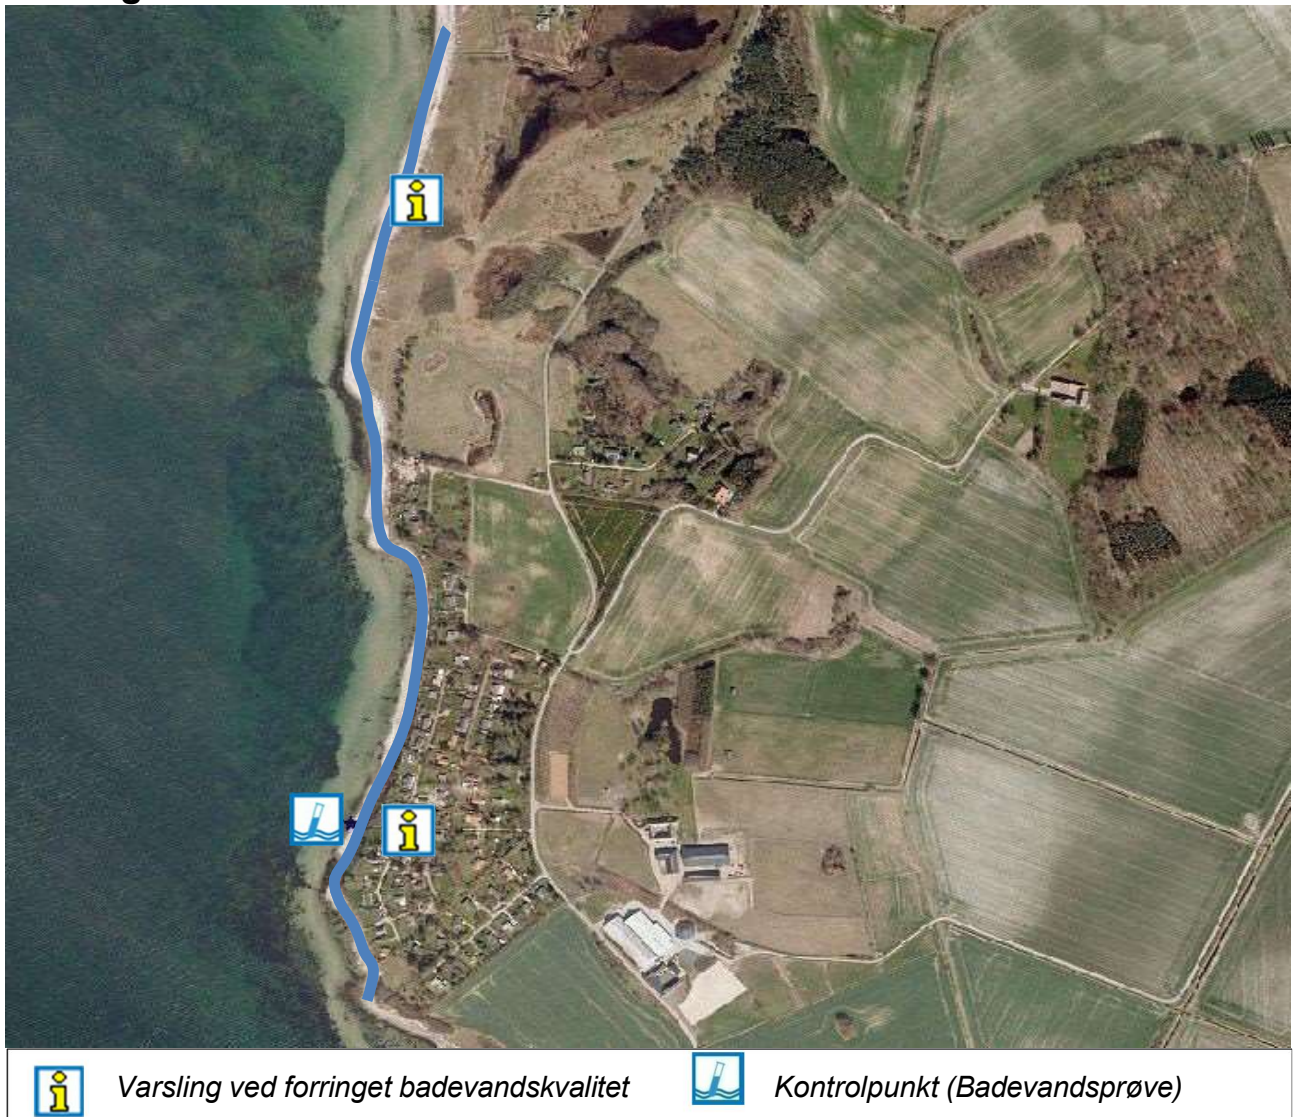
## Oversigtskort

Stranden er 1.400 meter lang og er markeret med en blå streg.

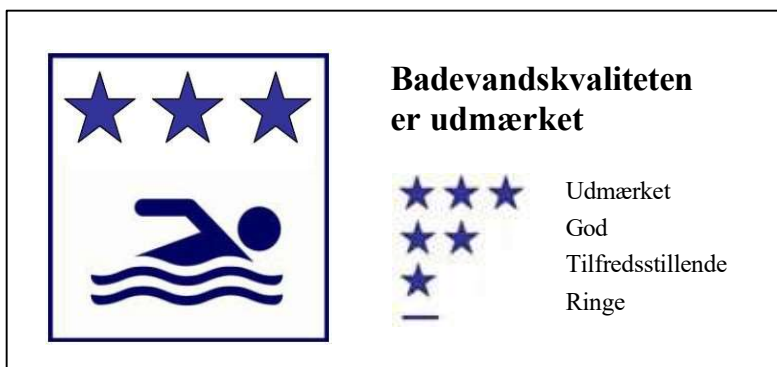
Badevandet er klassificeret som **UDMÆRKET**.

Klassifikationen er foretaget på basis af kontrolprøver af badevandet. Prøverne er fra de 4 forudgående badesæsoner. Strandens klassifikation opdateres hvert år inden badesæsonens start.

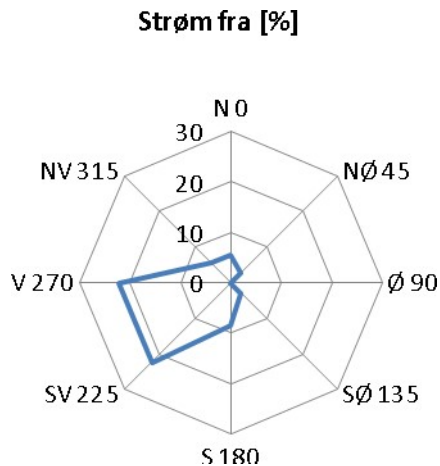
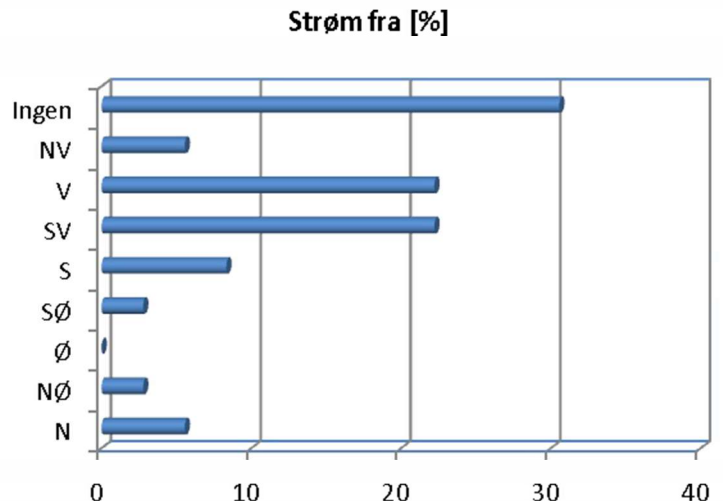
Vandet i Storebælt ved Bogensø Strand er klassificeret som saltvand. Strømretningen ved stranden er skiftende, men kommer primært fra vest og sydvest. Strømretningen er målt 36 gange i perioden 2006-2010 og den procentvise fordeling af målingerne er vist på de to grafer nedenfor

I perioden 2006-2010 er strømretningen registreret 36 gange ved stranden og den procentvise fordeling er vist.
