Kerteminde  
Kommune

# Badevandsprofil

Nordstranden

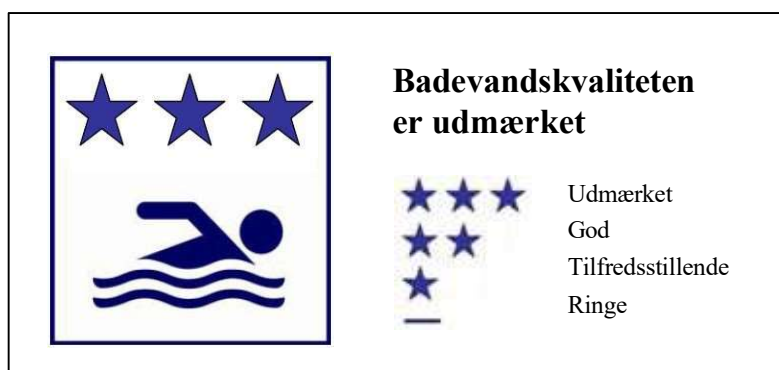
Badevandet er klassificeret som **UDMÆRKET**.

Klassifikationen er foretaget på basis af kontrolprøver af badevandet. Prøverne er fra de 4 forudgående badesæsoner. Strandens klassifikation opdateres hvert år inden badesæsonens start.
