Kerteminde  
Kommune

# Badevandsprofil

## Sydstranden

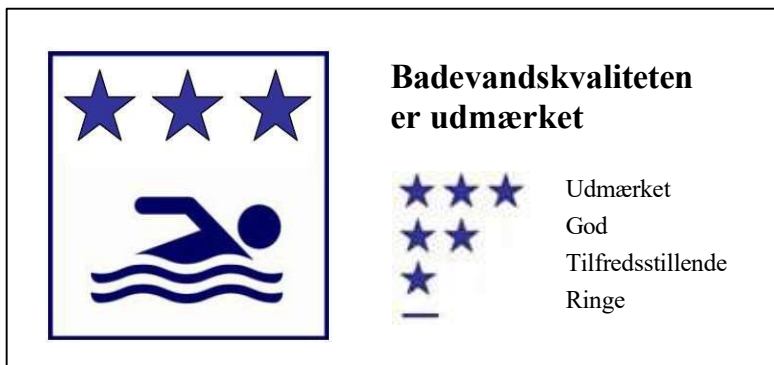
Badevandet er klassificeret som **UDMÆRKET**.

Klassifikationen er foretaget på basis af kontrolprøver af badevandet. Prøverne er fra de 4 forudgående badesæsoner. Strandens klassifikation opdateres hvert år inden badesæsonens start.

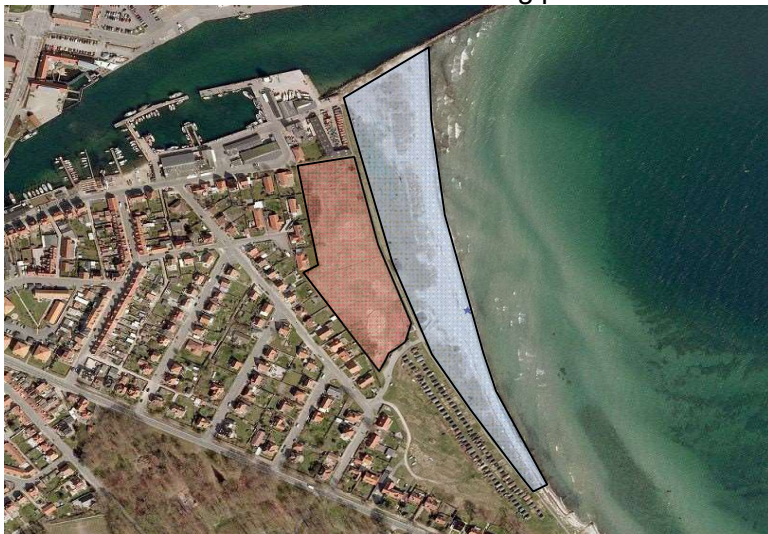
*Tjæreforurenet område vest for Sydstranden. Området er markeret med rødt og stranden er markeret med blåt*

Vest for stranden findes et tjæreforurenet område. Forureningen stammer fra fiskere der i perioden fra ca. år 1800 til 1960 har tjæreimprægneret og tørret garn på området.

Området er markeret med rød skravering på kortet nedenfor

Det forurenede område har ikke indflydelse på badevandskvaliteten.
